Bestandsaufnahme und Evaluierung der derzeitigen Radverkehrsinfrastruktur in Bad Vöslau

Anna Lessig
Datum: 15.03.2024

Kurzfassung

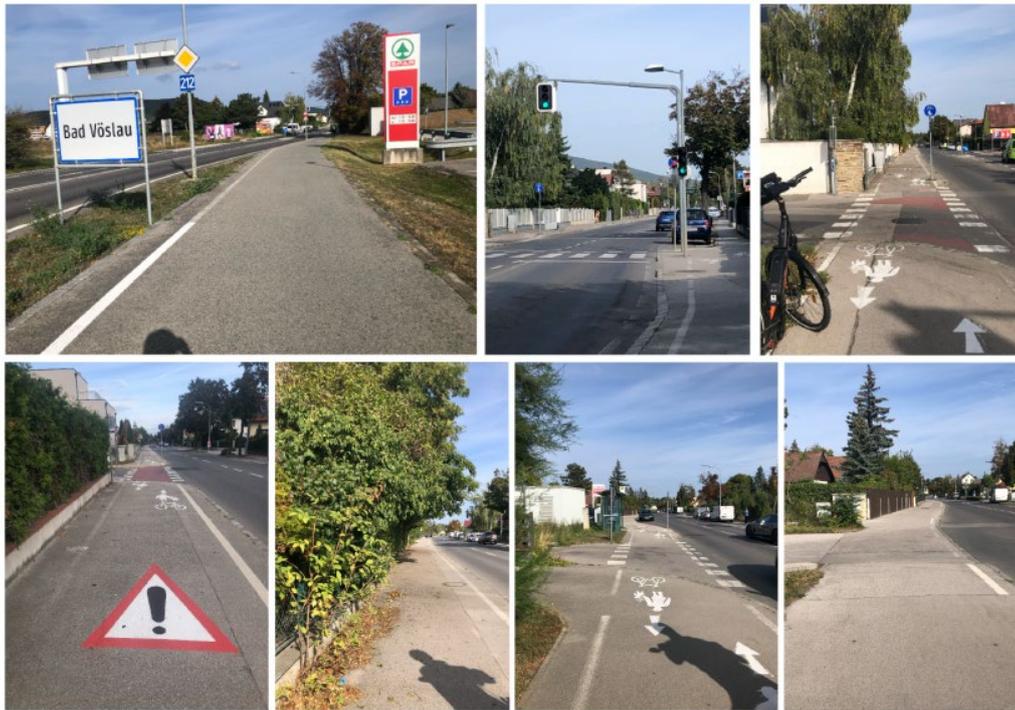
Abb. 2: Fotodokumentation Wiener Neustädter Straße (aufgenommen am 1.10.2023)

im Erhebungszeitraum (29.9.2023). Die Einfärbungen der Radfahrerüberfahrten sind bereits verblasst. Anzumerken ist das Fehlen von Teilen der Schutzstreifenmarkierung aufgrund von vergangenen Straßenumbauarbeiten. Die Einfahrt des Konsum-Market ist für Radfahrer*innen und andere Verkehrsteilnehmer*innen nicht erkenntlich, ohne Radfahrerüberfahrt ausgeführt und somit mangelhaft. Im Vergleich dazu wurde dies bei der Ausfahrt umgesetzt.

Der Zustand der Fahrbahn ist in diesem Streckenabschnitt in Ordnung. Es gibt keine auffälligen Schäden, jedoch ist die Radfahranlage teils leicht verschmutzt (Laub, etc.). Manche Hecken aus anliegenden Gärten überwuchern teilweise schon Bereiche der Fahrbahn.

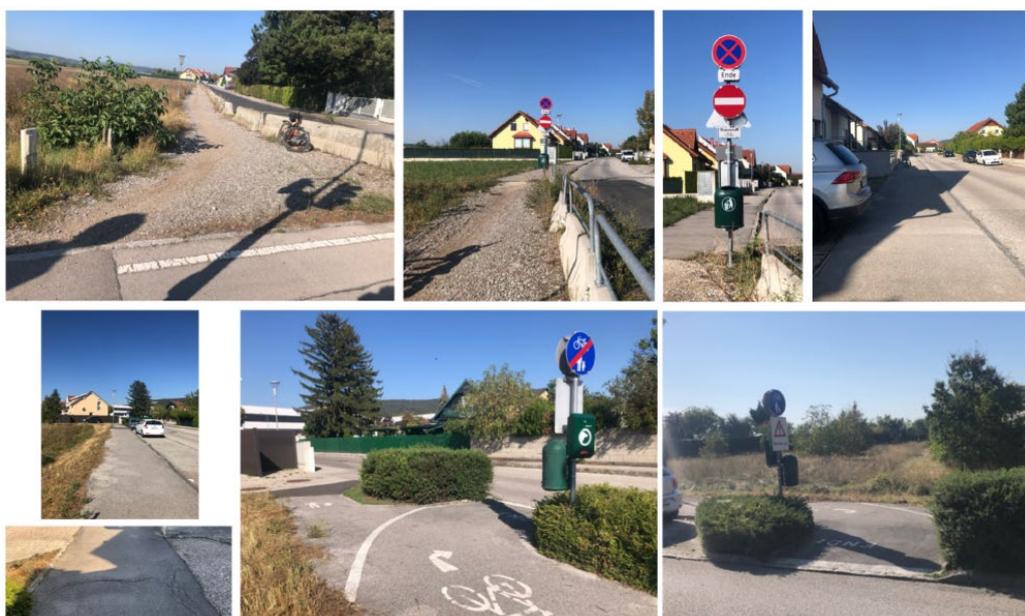
Abb. 3: Fotodokumentation Kottingbrunner Straße Radweg (aufgenommen am 28.9.2023)

Der Streckenabschnitt beginnt bei der Kreuzung „Wiener Neustädter Straße x Kottingbrunner Straße“ und endet vor der Kreuzung „Kottingbrunner Straße x Gerichtsweg“. Der erste Teil des gemischten Geh- und Radweges ist eine Schotterfahrbahn, welche durch Betonpfeiler von der Fahrbahn abgegrenzt wird. Danach folgt eine asphaltierte Anlage. Diese Radfahranlage hat eine besondere Relevanz, da sie die Verbindung von Kottingbrunn zum Bundesrealgymnasium Gainfarn herstellt. Dieser Streckenabschnitt wird somit hauptsächlich von Kindern und Jugendlichen genutzt. **Abb. 3** zeigt ausgewählte Fotos der Erhebung und die **Tab. 14** fasst die Ergebnisse der Erhebung des Abschnittes K1 zusammen.

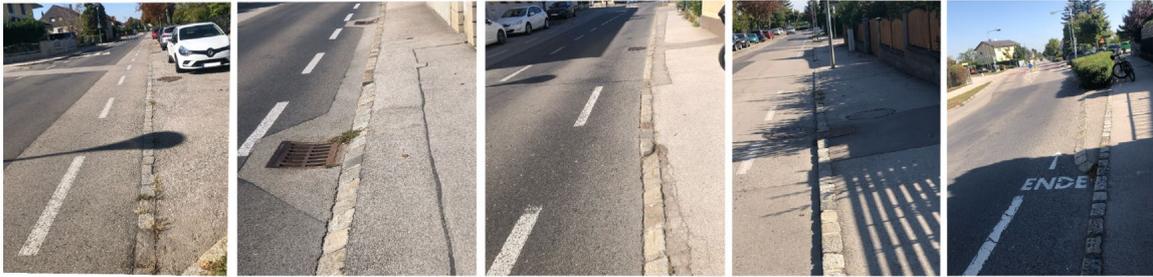
Abb. 4: Fotodokumentation Kottlingbrunner Straße MZS (aufgenommen am 29.9.2023)

Die optimale Sichtbarkeit der Bodenmarkierungen ist nicht gegeben. Die Mehrzweckstreifen werden nicht durch Fahrradpiktogramme kenntlich gemacht und Richtung Westen fehlt die „Ende“-Markierung des Mehrzweckstreifens. Als negativ zu bewerten ist die durch Asphaltarbeiten unterbrochene Warnlinie, welche nicht erneuert wurde. Die anderen Evaluierungskriterien in diesem Abschnitt sind als positiv zu bewerten. Es befinden sich Einlaufgitter und Kanaldeckel in der Anlage, diese wurden jedoch lagerichtig eingebaut.

In der nachfolgenden **Abb. 4** ist dieser Streckenabschnitt in Fotos gezeigt.

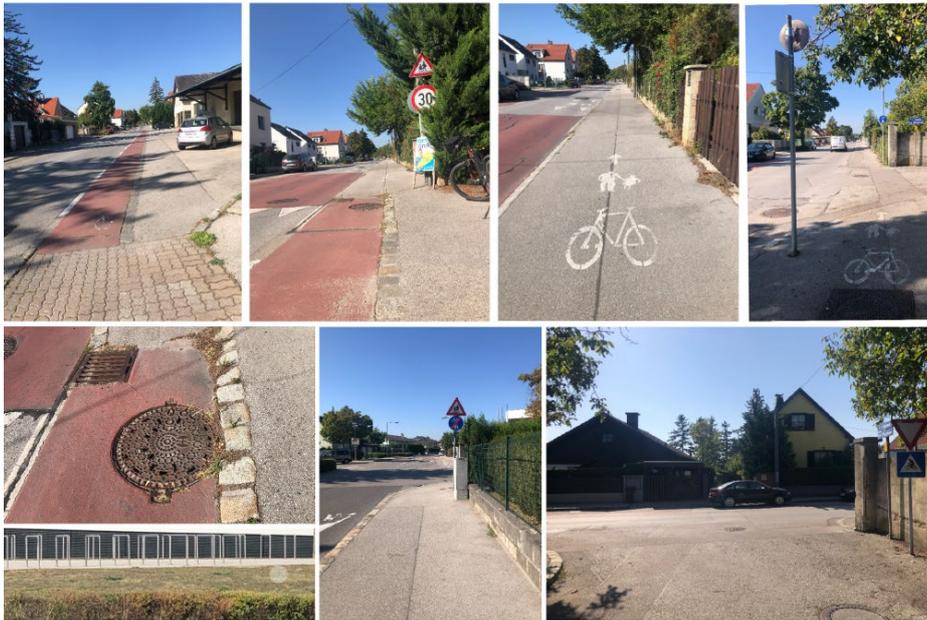
Abb. 5: Fotodokumentation Gerichtsweg – Fahrtrichtung West (aufgenommen am 28.9.2023)

Der Zustand der Verkehrszeichen und der Fahrbahn ist in Ordnung. Der Mehrzweckstreifen ist zu Beginn durch Einfärbung hervorgehoben. Diese verblasst bereits etwas. Einziger Kritikpunkt ist die Position von Kanaldeckel und Einlaufgitter genau im Übergang zwischen MZS und gemischtem Geh- und Radweg.

Abstellanlagen sind im Bereich der Schule in Form von Abstellbügeln vorhanden und das Kriterium der Sicherheit ist erfüllt.

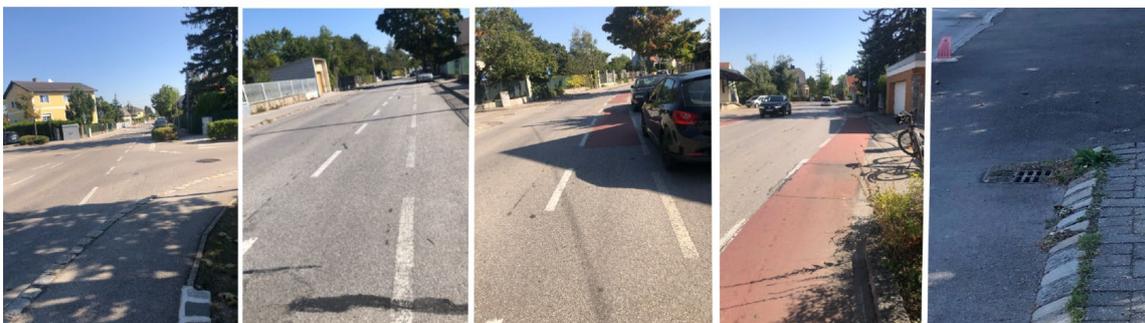
Abb. 6: Fotodokumentation Gerichtsweg – Fahrtrichtung Ost (aufgenommen am 28.9.2023)

Der Zustand der Fahrbahn ist ohne Mängel und es wurden keine Verschmutzungen im Erhebungszeitraum vorgefunden. Im Kurvenbereich und bei Überleitung in den gemischten Geh- und Radweg ist der MZS eingefärbt. Die Einfärbung ist durch Straßenarbeiten nicht durchgehend über den gesamten MZS und hat sich an einigen Stellen auch bereits gelöst. Im Übergangsbereich

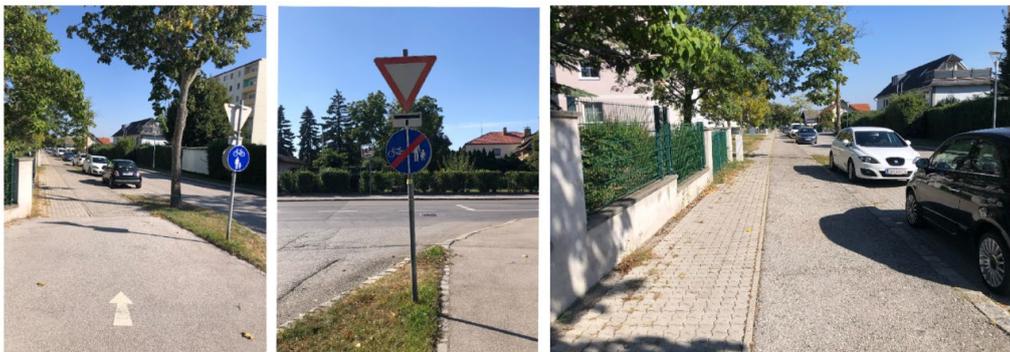
Abb. 7: Veilchengasse – Widerspruch Verkehrszeichen (aufgenommen am 27.9.2023)

Für die Evaluierung ist festzuhalten, dass es in diesem Streckenabschnitt einen Widerspruch der Verkehrszeichen und der baulichen Anlage gibt. Es kann somit nicht eindeutig festgestellt werden, ob die Anlage nun getrennt oder gemischt geführt wird. Dies ist in **Abb. 7** festgehalten. Die Beurteilung erfolgt aufgrund der auch baulich kommunizierten Trennung durch zwei verschiedene Fahrbahnbeläge als getrennter Geh- und Radweg. Nach der Kreuzung „Veilchengasse x Kornblumengasse“ wird die Verkehrsanlage als gemischter Geh- und Radweg weitergeführt. Ebenfalls gibt es in Richtung der Tattendorfer Straße kein „Ende“-Verkehrszeichen der Radfahranlage. Von dieser Seite aus kommend gibt es auch kein „Beginn“-Verkehrszeichen. Der Streckenabschnitt wird nur bis zum ASK Bad Vöslau bewertet.

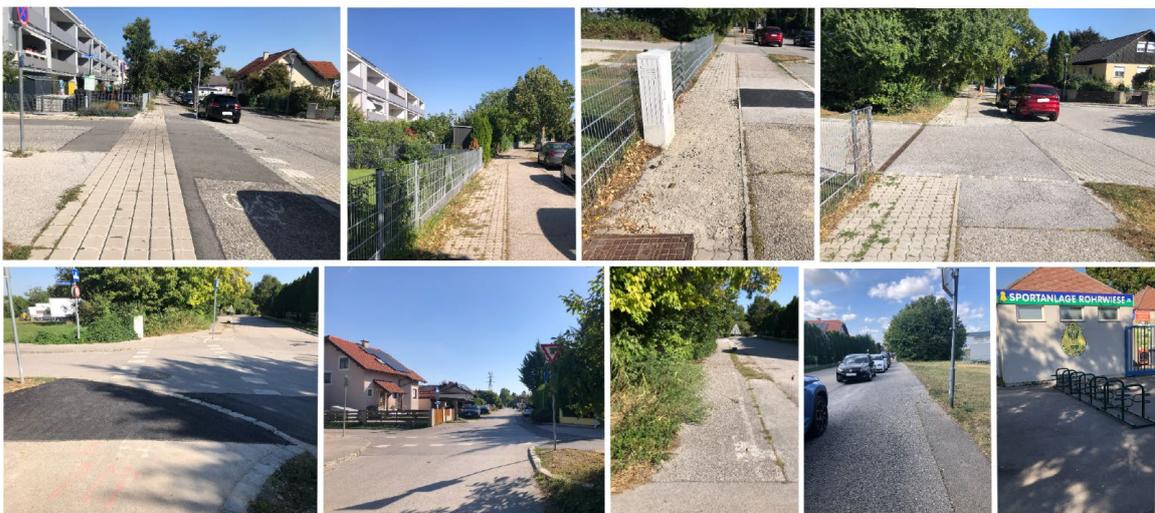
Abb. 8: Fotodokumentation Veilchengasse (aufgenommen am 27.9.2023 und 1.10.2023)

Die Mindestbreite für einen getrennten Zweirichtungsradweg von 2,75 m neben einem Längsparkstreifen ist nicht erfüllt. Auch der Abschnitt des gemischten Geh- und Radweges erfüllt die Mindestbreite nicht. Bauliche Engstellen des Bestandes sind in diesem Abschnitt nicht vorhanden.

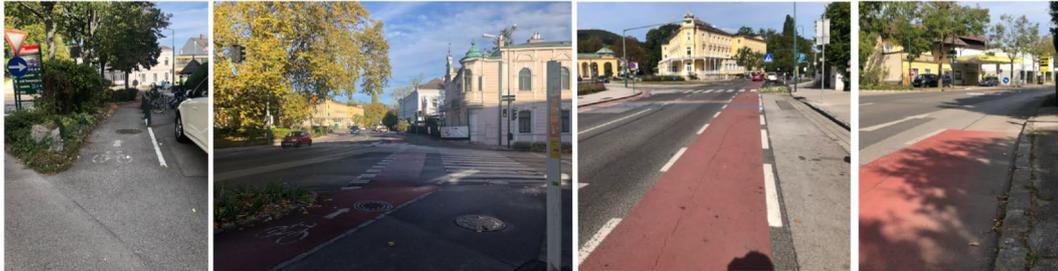
Abb. 9: Fotodokumentation Badner Straße – Fahrtrichtung Nord (aufgenommen am 1.10.2023)

Die Breitenverhältnisse sind mit 1,60 m in den Bereichen neben dem Bordstein ausreichend erfüllt. Die Breite in dem kurzen Bereich neben den Längsparkstreifen sollte 2,00 m betragen, dieses wird als Mangel in Form einer Engstelle bewertet (FSV, 2022). Ebenso ist die Breite bei der Führung um den Kreisverkehr nur 1,20 m und verengt in der Kurve auf 90 cm.

Die Fahrbahnoberfläche des Mehrzweckstreifens ist rot eingefärbt und die Bodenmarkierungen sind in einem akzeptablen Zustand. Jedoch ist die Bodenmarkierung im Bereich der Tankstelle in der Nebenfahrbahn unterbrochen. Vor der Kreuzung „Badner Straße x Schlumbergerstraße“ fehlt die „Ende“-Markierung des MZS. Hinsichtlich der Verkehrszeichen wurden keine Mängel festgestellt.

Die Signalanlage bei der Kreuzung „Badner Straße x Bahnstraße“ ist für Radfahrer*innen gut sichtbar. Der Zustand der Fahrbahn wies keine Mängel auf. Ein gelegentliches Ablösen der Einfärbung der Fahrbanoberfläche kann angemerkt werden.

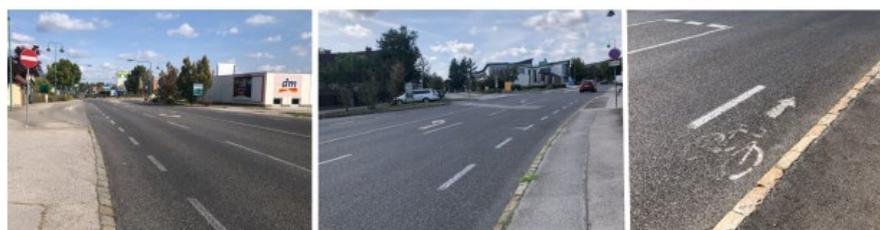
Abb. 11: Fotodokumentation Badner Straße – Abschnitt 2 (aufgenommen am 1.10.2023)

Der Mehrzweckstreifen wird nach der Kreuzung „Badner Straße x Schlumbergerstraße“ nicht weitergeführt. Ab der Kreuzung „Falkstraße x Badner Straße“ bis zum Kreisverkehr vor dem Geschäftszentrum wird der Mehrzweckstreifen auf beiden Straßenseiten fortgesetzt. Hierbei handelt es sich um einen kurzen Straßenabschnitt. Die Breite dieser Anlage ist mit 1,20 m nicht ausreichend breit. Die „Ende“-Markierung des Mehrzweckstreifens Richtung Kottingbrunn ist falsch markiert, siehe **Abb. 11**.

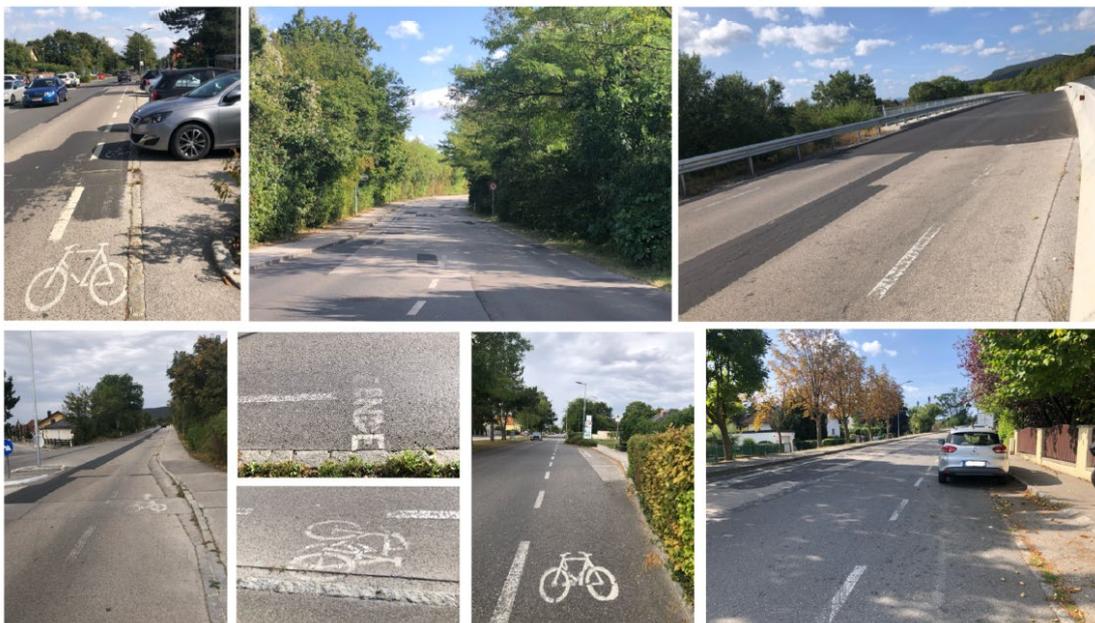
Abb. 12: Fotodokumentation Flugfeldstraße – Abschnitt 1
(aufgenommen am 1.10.2023 und 8.10.2023)

Aufgrund des nicht optimalen Organisationsprinzips sind die zu kleinen Breitenverhältnisse von durchschnittlich 1,0 m anstatt von 1,50 m als großer Mangel anzusehen. Phasenweise reduziert sich die Breite auf 0,8 - 0,9 m.

Die vorhandenen bzw. fehlenden Bodenmarkierungen in diesem Streckenabschnitt sind als mangelhaft bis sicherheitsrelevant zu bezeichnen. Richtung Ost ist die „Ende“-Markierung nach der Autobahnüberführung nur schlecht lesbar. Auch in die andere Richtung fehlt diese Boden-

In Fahrtrichtung West führt der MZS nach der Autobahnüberführung an einer Bushaltestelle vorbei. An dieser Stelle wird der MZS ohne Unterbrechung durchgezogen. Die innere Warnlinie des MZS ist nicht sichtbar. Die Breite der Haltestellenbucht inklusive des Mehrzweckstreifens beträgt nur 3,60 m. In diesem Fall kann der Bus nicht vollständig innerhalb der Haltebucht stehen bleiben und der Mehrzweckstreifen sollte laut „RVS Radverkehr“ im Bereich der Haltestelle unterbrochen werden (FSV, 2022). Dies ist als Mangel in der Führung des Radverkehrs zu werten.

Die Verkehrszeichen sind gut sichtbar und in einem guten Zustand. Auch die Fahrbahn ist ohne Mängel. Einfärbungen sind in diesem Streckenabschnitt nicht vorhanden. Bei der Befahrung des Mehrzweckstreifens über die Autobahnüberführung ist der seitliche Bewuchs so massiv, dass dieser beim Befahren streift. Dies ist dementsprechend als Mangel zu werten.

Die **Abb. 12** gibt einen Überblick über die Radverkehrsanlage in der Flugfeldstraße.

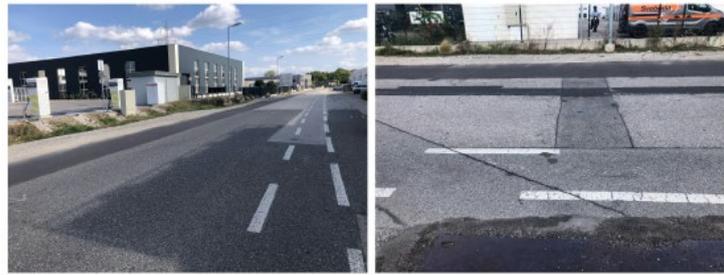
Abb. 13: Fotodokumentation Flugfeldstraße – Abschnitt 2 (aufgenommen am 1.10.2023)

In Fahrtrichtung Ost wird entlang der Flugfeldstraße nach dem Kreisverkehr der Mehrzweckstreifen entlang der Betriebshallen für ein kurzes Stück fortgesetzt. Dieser ist weder durch Piktogramme gekennzeichnet noch breit genug (Gesamtbreite: 0,90 m). Dieser Abschnitt ist mit einer ungefähren Länge von 120 m auch sehr kurz, weshalb beim Befahren die Frage aufkommt, warum es diesen MZS überhaupt gibt. Dieser kurze Abschnitt ist in **Abb. 13** dargestellt.

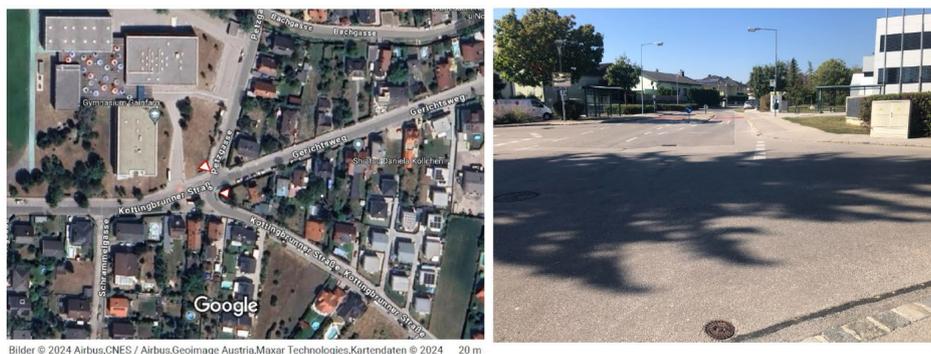
Abb. 14: Kreuzung Kottlingbrunner Straße x Gerichtsweg x Petzgasse (Google Maps, 2024, bearbeitet / aufgenommen am 28.10.2023)

Die Führung im Kreuzungsbereich ist unübersichtlich. Die Vorrangverhältnisse sind klar geregelt (gerader Streckenverlauf hat Vorrang). Hinsichtlich der Sichtverhältnisse im Kreuzungsbereich konnten ebenfalls keine Mängel festgestellt werden.

Anzumerken ist, dass eine klarere Führung des Radverkehrs im Kreuzungsbereich die Sicherheit für Schüler*innen (Altersgruppe: 10-18 Jahre) erhöhen würde und gefährliche Situationen vermieden werden könnten. In den letzten drei Jahren wurden keine Unfälle verzeichnet (Statistik Austria, 2024). Die Zusammenfassung der Erhebungsergebnisse ist in **Tab. 21** ersichtlich. Die **Abb. 14** zeigt ein Orthofoto aus Google Maps und ein Foto der Kreuzungssituation.

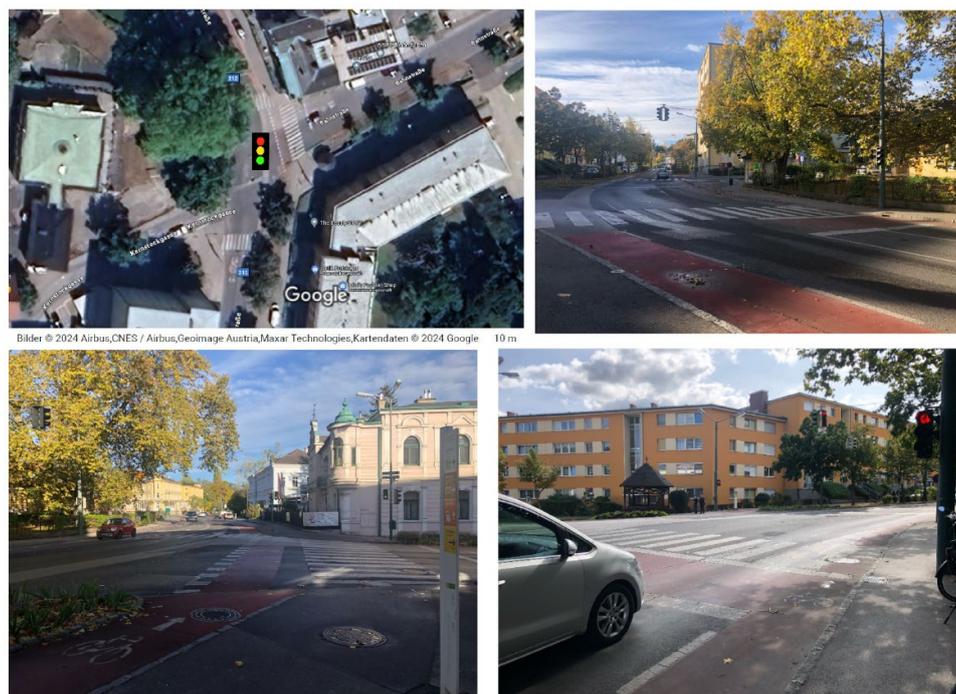
Abb. 15: Kreuzung Badner Straße x Bahnstraße x Kernstockgasse
(Google Maps, 2024, bearbeitet / aufgenommen am 1.11.2023)

Linksabbiegender Radverkehr in die Bahnstraße kommend von Norden kann sich bei roter Ampel bei der vorgezogenen Haltelinie (rot eingefärbt) aufstellen. Hier ist das Fahrradpiktogramm für den linksabbiegenden Fahrradverkehr nicht mehr erkennbar. Das Piktogramm für geradeausfahrende Radfahrer*innen ist erkennbar. Die Aufstellfläche ermöglicht es den Radfahrer*innen aufgrund einer Länge von 2,80m nicht, sich beim seitlichen Vorfahren auf dem MZS bei roter Ampel links einzuordnen. Bei starkem Verkehr ist bei grüner Ampel der Wechsel auf die innere Seite der Fahrbahn zum direkten Linksabbiegen in die Bahnstraße eine Herausforderung. Die Ermöglichung eines indirekten Linksabbiegens über eine Radfahrerüberfahrt neben dem Schutzstreifen könnte das Abbiegen für den Radverkehr erleichtern. Rechtsabbiegen von der Bahnstraße auf die Badner Straße ist problemlos möglich.

Die Verständlichkeit der Führung ist bedingt gegeben, jedoch ist das Ende des MZS mitten in der Kreuzung vor dem Schutzstreifen Richtung Süden verwirrend. Beim Ende dieses MZS fehlt auch die „Ende“-Markierung.

Die Vorrangverhältnisse sind durch die Signalanlage klar geregelt. Bei den Sichtverhältnissen ergaben sich keine Auffälligkeiten. In den letzten drei Jahren wurde ein Fahrradunfall mit einem Beteiligten im Nahbereich der Kreuzung im Jahr 2022 verzeichnet (*Statistik Austria, 2024*). In der **Tab. 22** ist die Bewertung der Kreuzung gezeigt.

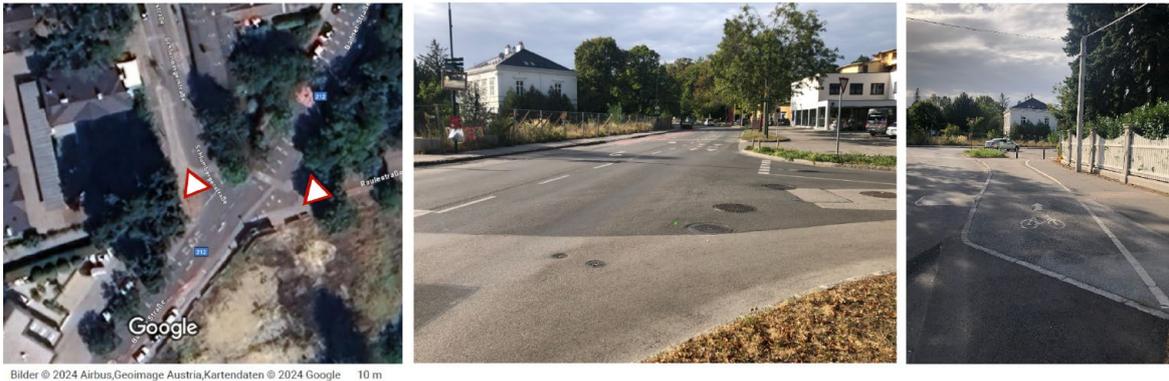
Abb. 16: Kreuzung Badner Straße x Schlumbergerstraße x Raulestraße
(Google Maps, 2024, bearbeitet / aufgenommen am 8.10.2023)

Die zulässige Höchstgeschwindigkeit in diesem Kreuzungsabschnitt beträgt 30 km/h. Die Führung des Radverkehrs ist in Bezug auf die Radfahranlage in der Nebenfahrbahn nicht leicht zu begreifen. Die Vorrangverhältnisse sind eindeutig geregelt und die Badner Straße ist bevorzugt. Hinsichtlich der Sichtverhältnisse wurde kein Mangel bei der Befahrung festgestellt.

Im Jahr 2020 wurde ein Unfall mit Fahrrad- und Pkw-Beteiligung beim Abbiegen oder Umkehren (entgegengesetzte Richtung) verzeichnet (Statistik Austria, 2024). Dies wird in der **Tab. 23** als Mangel notiert.
